PROTOKÓŁ 5/2020

**z kontroli okresowej wykonywanej co najmniej raz na rok:
budynek Szpitalny ze stołówką – Oddział Odwykowy Całodobowy**

Adres: ul. Włocławska 233/235, 87-100 Toruń

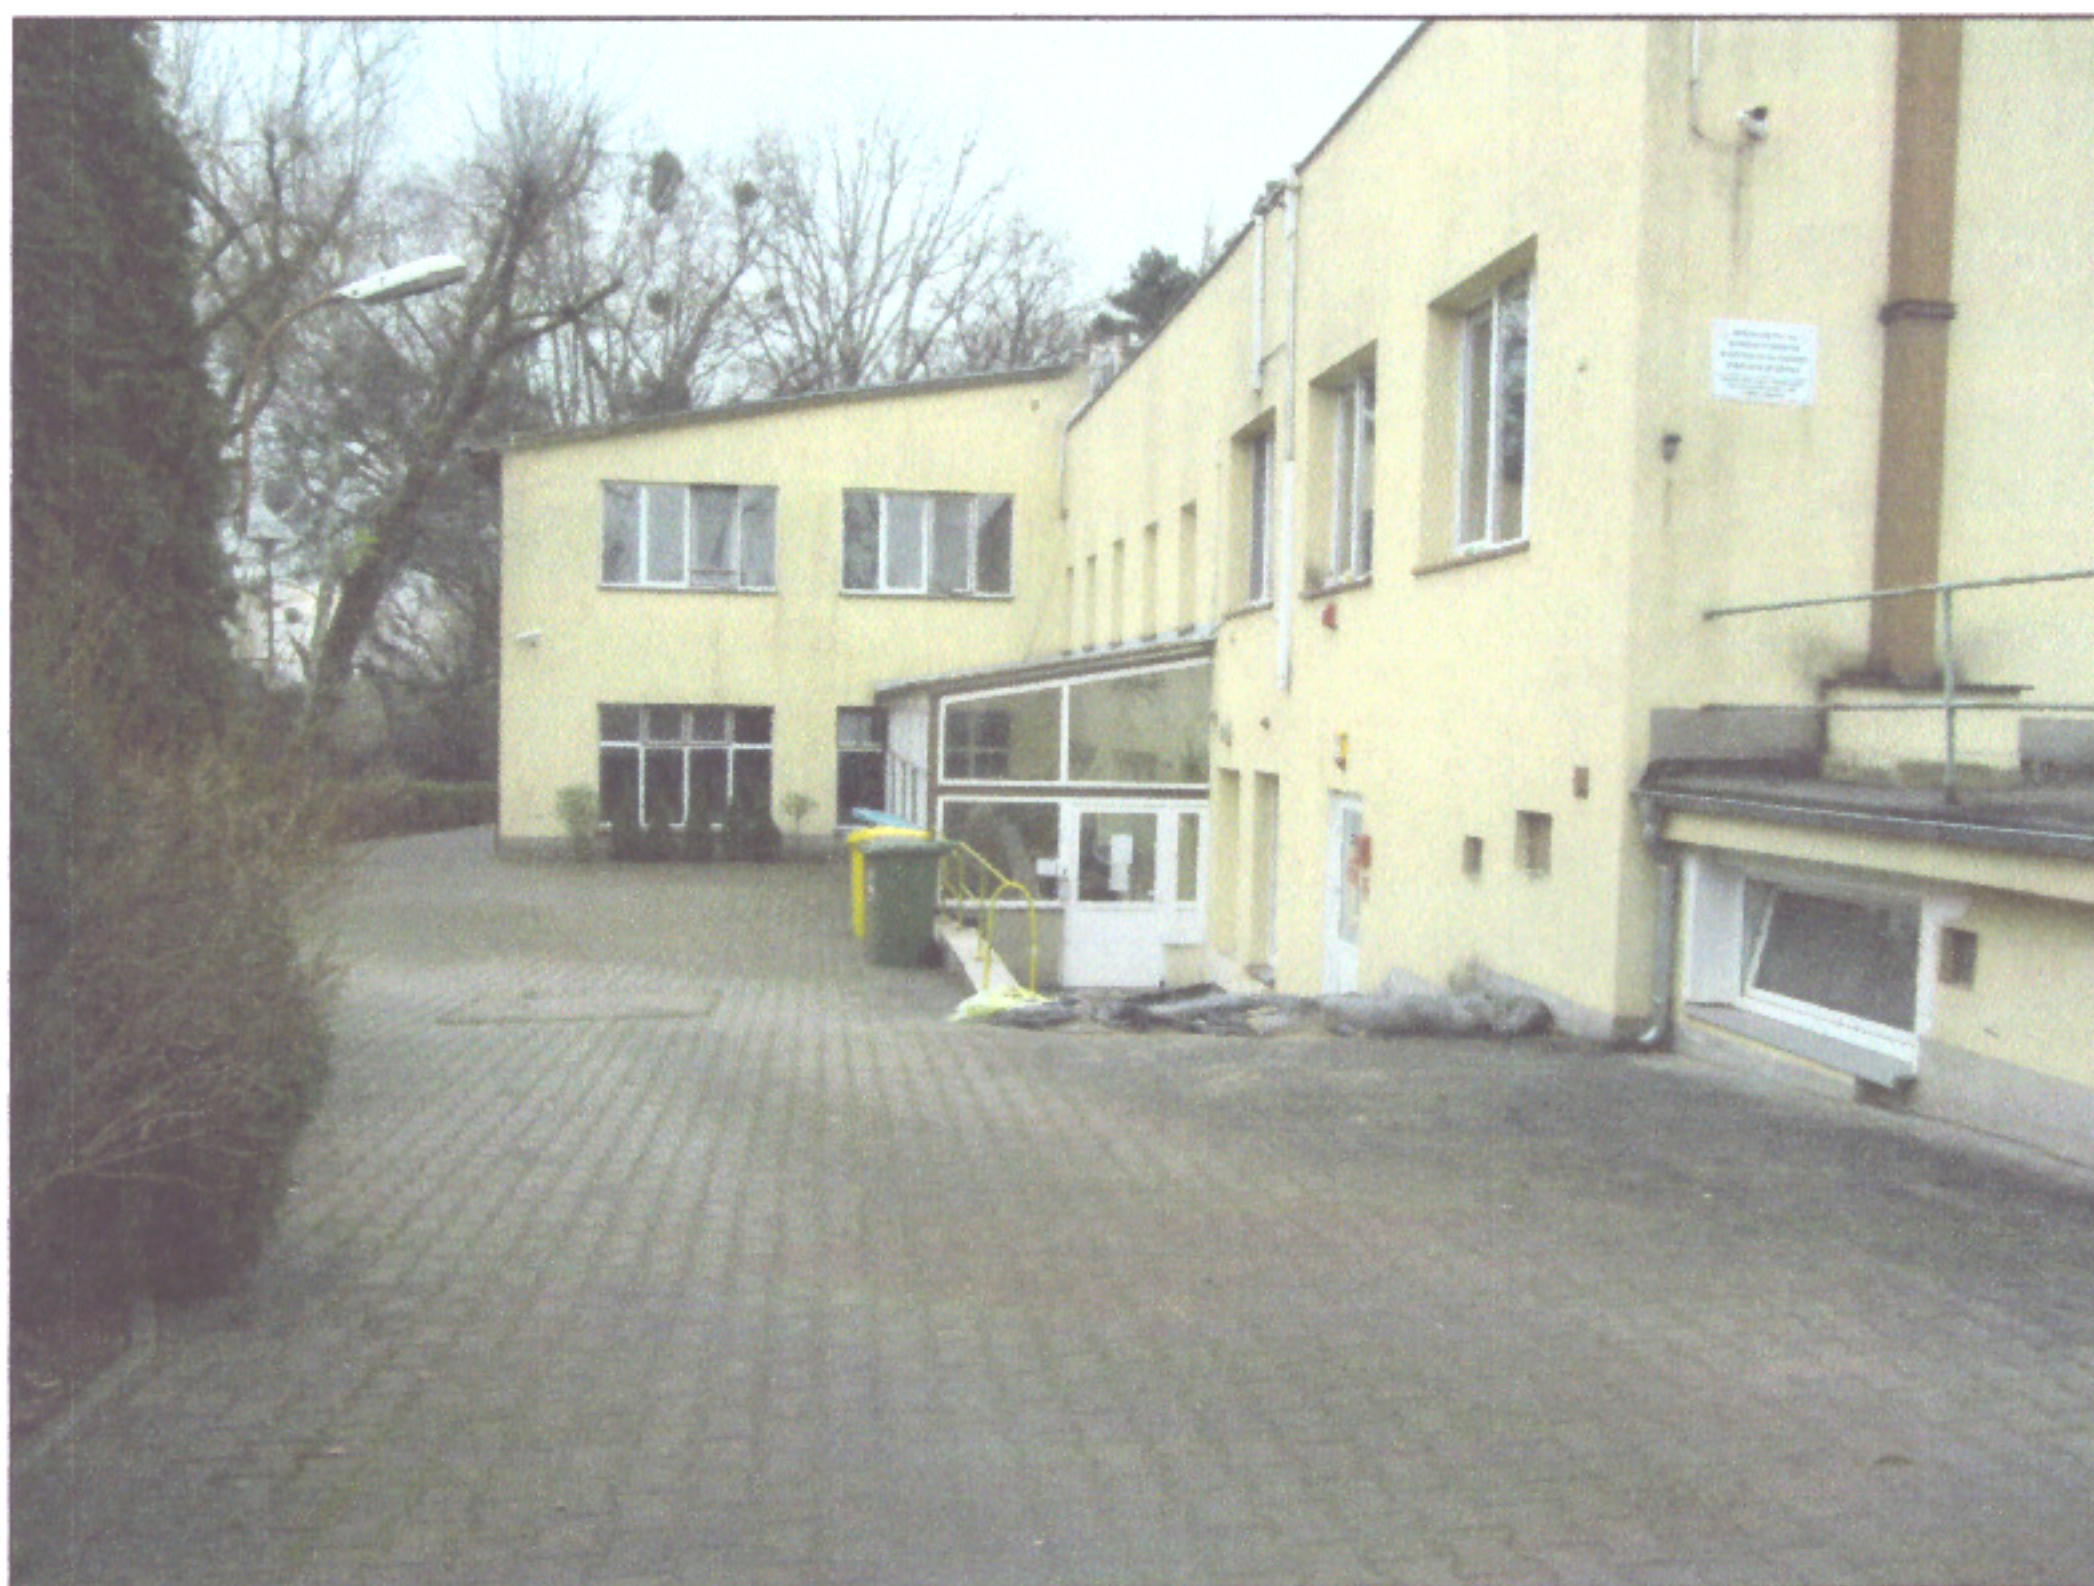
Lp.	Nazwa elementu budynku	Stan techniczny – opis uszkodzeń i określenie robót do wykonania	Stopień pilności	Uwagi
1.	Dach a. konstrukcja b. pokrycie c. rynny d. rury spustowe e. kominy f. ławy kominarskie	Konstrukcja - dach na salą terapeutyczną nad I p.- widoczne ugięcie. Więźba wykonana z materiałów niskiej jakości w części zrżyny tartaczne (<i>oblady</i>) Pokrycie papa zgrzewalna – bez przecieków, pokrycie równe bez pęcherzy PCV – bez uwag PCV – bez uwag bez uwag nie występują	II III IV IV IV

4.	Instalacje grzewcze	Instalacja sprawna, zasilanie z kotłowni wbudowanej	IV	
5.	Instalacje sanitarne	Instalacje w-k i przyłącza sprawne	IV	
6.	Elewacja: a. tynki b. balkony c. stolarka	Tyn cienkowarstwowy na ociepleniu – przybrudzony, na wysokości wejścia na I p. ubytki tynku , uszkodzenia mechaniczne, ubytki tynku dna daszku nad wejściem zewnętrznym na I p. Nie występują Okna PCV – szczelne, bez uszkodzeń Drzwi wejściowe sprawne i szczelne	III IV

1. Obiekt można bezpiecznie eksploatować zgodnie z decyzją pozwolenia na użytkowanie – za wyjątkiem sali terapeutycznej
2. Ugięcie drewnianego dachu nad salą terapeutyczną nad I p. Zaleca się wykonanie w trybie pilnym ekspertyzy dachu w celu podjęcia kroków zabezpieczających przed okresem opadów śniegu / obciążenie dachu śniegiem /
3. Elementy mocowane do ścian i dachu bez uwag.
4. Uzupełnić tynk na daszku nad wejściem na I p. – wejście zewnętrzne oraz na ścianie przy drzwiach w strefie cokołowej.
