PROTOKÓŁ 1/2019

z rocznego przeglądu budynku: budynek Szpitalny ze stołówką – Oddział Odwykowy Całodobowy

Adres: ul. Włocławska 233/235, 87-100 Toruń

**Właściciel: Wojewódzki Ośrodek Terapii Uzależnień i Współuzależnienia
w Toruniu ul. Szosa Bydgoska 1**

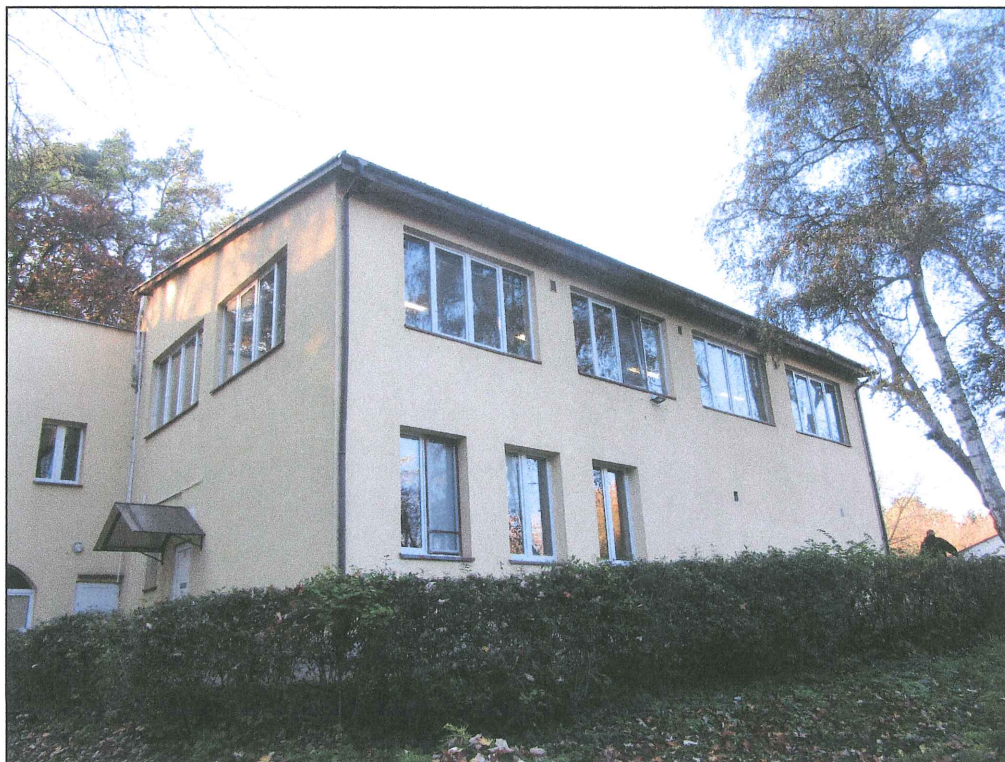
Lp.	Nazwa elementu budynku	Stan techniczny – opis uszkodzeń i określenie robót do wykonania	Stopień pilności	Uwagi
1.	Dach a. konstrukcja b. pokrycie c. rynny d. rury spustowe e. kominy f. ławy kominarskie	Konstrukcja - dach na salą terapeutyczną nad I p.- widoczne ugięcie. Więźba wykonana z materiałów niskiej jakości w części zrżyny tartaczne (<i>obladry</i>) Pokrycie papa zgrzewalna – bez przecieków, pokrycie równe bez pęcherzy PCV – bez uwag PCV – bez uwag bez uwag nie występują	II III IV IV IV

Część budynku z ugięciem dachu

1. Obiekt można bezpiecznie eksploatować zgodnie z decyzją pozwolenia na użytkowanie – za wyjątkiem sali terapeutycznej
2. Ugięcie drewnianego dachu nad salą terapeutyczną nad I p. Zaleca się wykonanie w trybie pilnym ekspertyzy dachu w celu podjęcia kroków zabezpieczających przed okresem opadów śniegu / obciążenie dachu śniegiem / . Konieczne tymczasowe zabezpieczenie, a docelowo wymiana więźby lub remont.
3. Elementy mocowane do ścian i dachu bez uwag.
4. Uzupełnić tynk na daszku nad wejściem na I p. – wejście zewnętrzne oraz na ścianie przy drzwiach w strefie cokołowej.

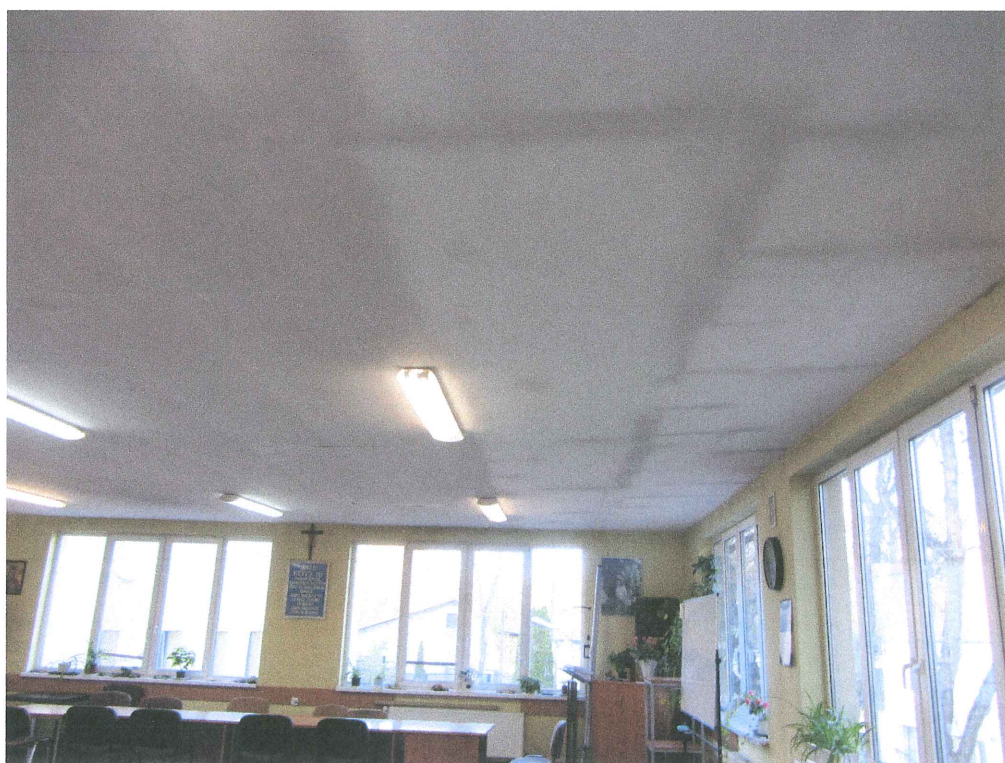
Kilkucentymetrowe ugięcie sufitu podwieszanego

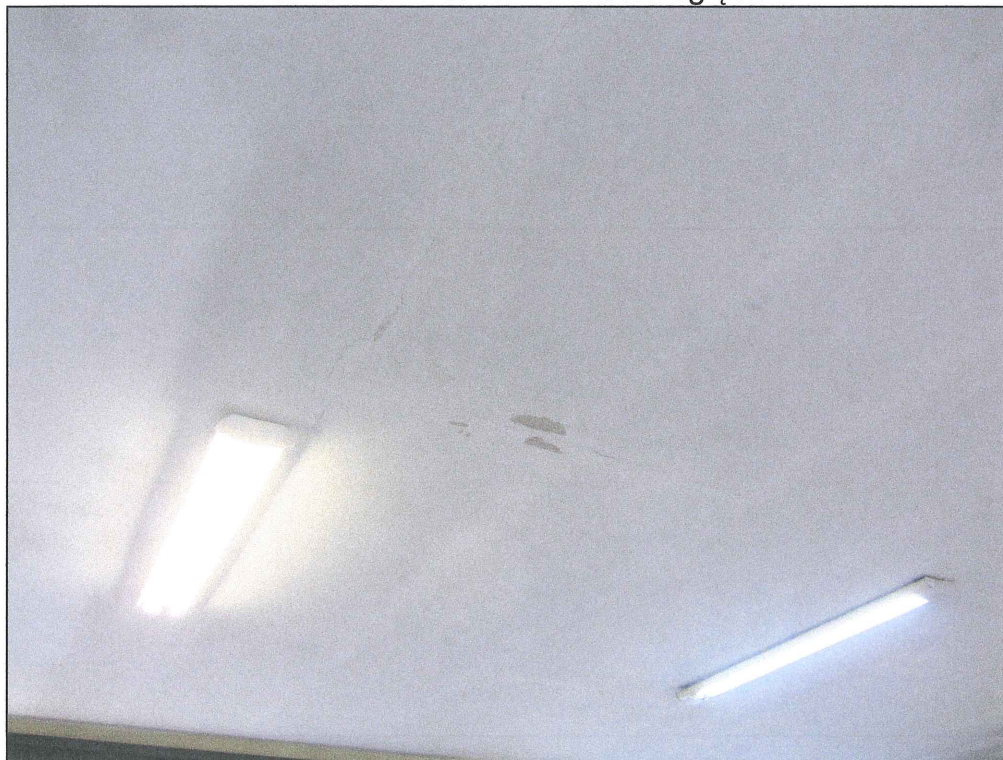
Uszkodzenie sufitu na skutek ugięcia

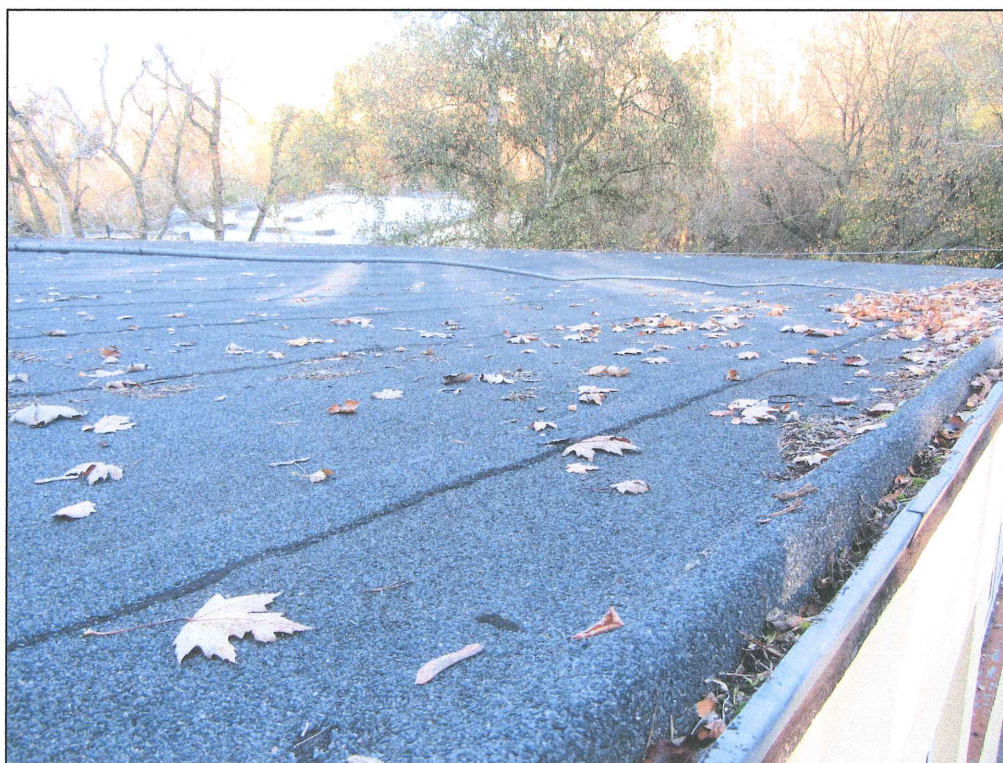
Odkształcenia dachu
